新しいマグロ品質検査方法とその管理流通について

周超音波研究所 新垣 周三

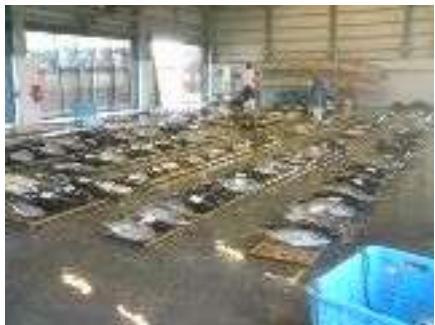
次の写真は中規模であり比較的大きさのそろったマグロが並び釣り上げてから数日のマグロが300本程度並びます。ここはまた別の特性を考慮して目利きにはいります。

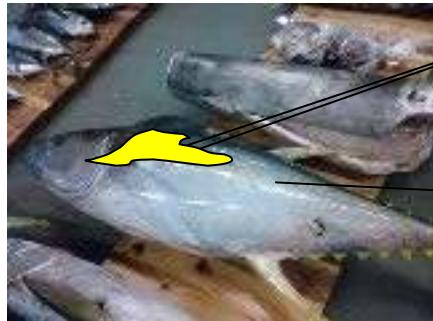
この領域は軟骨のため超音波は透過しにくく、プローブ密着も悪い

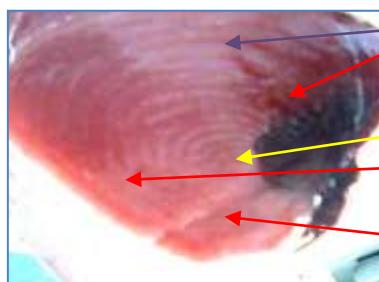
超音波にて赤矢印に一致する領域
不整帶状高輝度筋隔に一致して身の剥がれを認める
魚輪中心部
焼けの境界(エコー所見に一致して筋隔は断裂している)
融解、解凍の起こった筋節

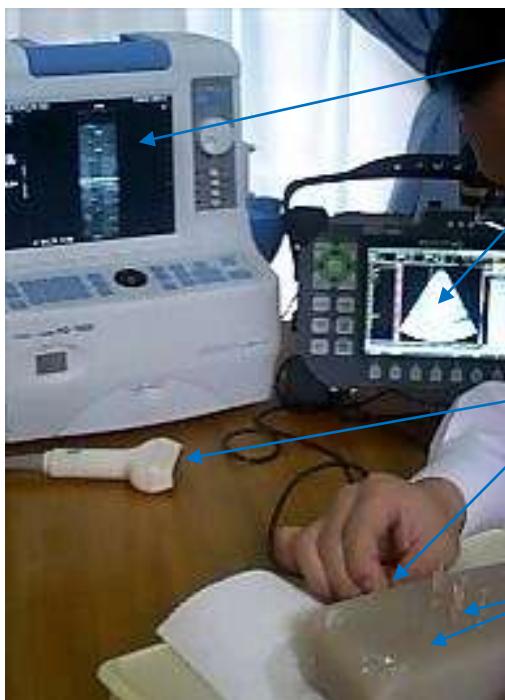
医療用超音波装置 HS-1500 グレイスケール表示
工業用非破壊超音波検査装置 OLYMUPUS EPOCH1000i カラースケール、グレイスケールの2系統切り替え表示

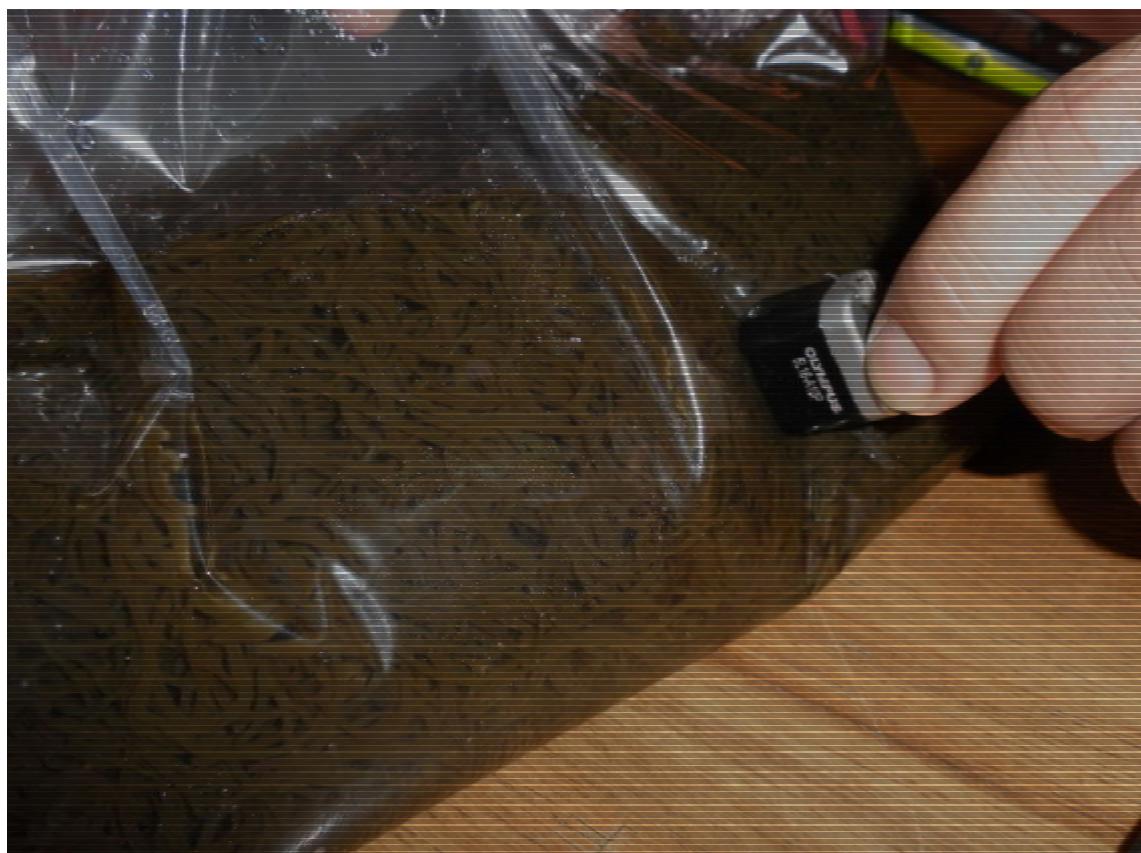
超音波非破壊検査装置 EPOCH1000i 応用実験例
